交通部民用航空局民航人員訓練所

97 年度品管圈成果報告

民用航空局民航人員訓練所 97 年度品管圈成果報告

一、選定之主題：改善公共空間照明及更換天花板。

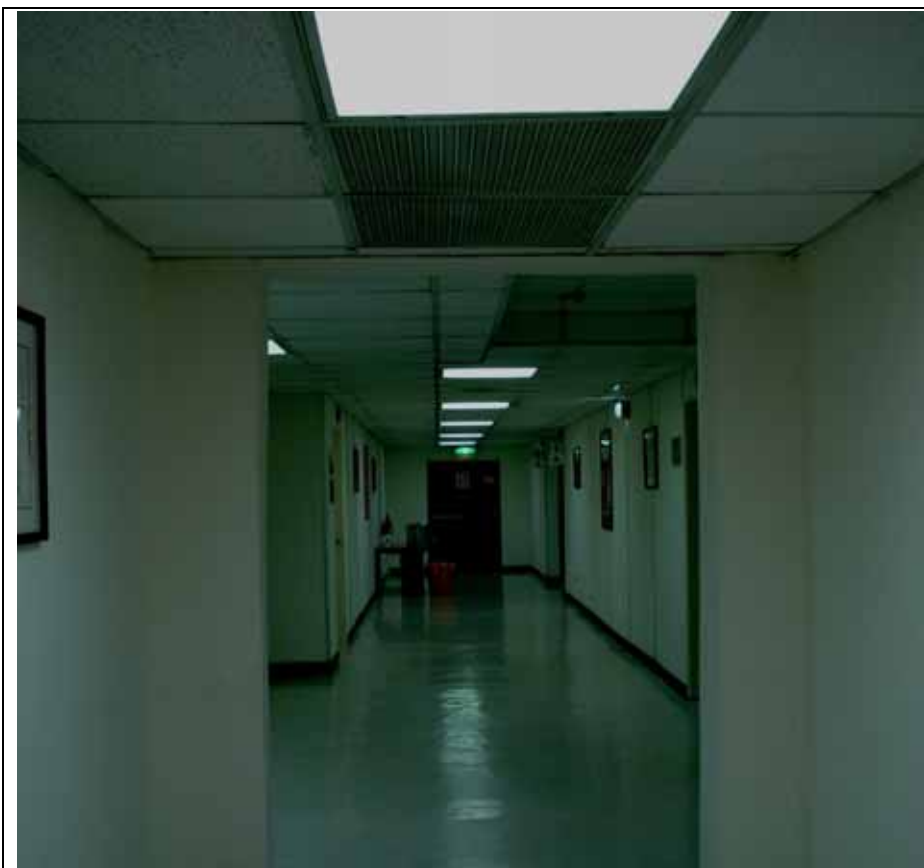
更換照明
燈具前，
燈光較為
昏暗

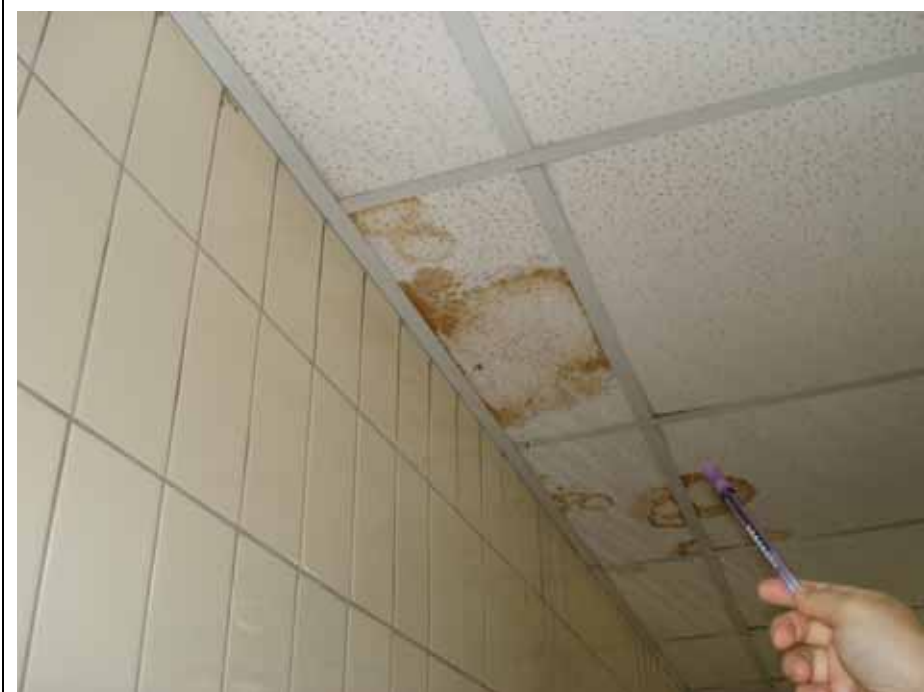
改善前，本所公共空間所使用天花板為礦纖材質，使用年限久
後，容易因漏水或潮溼而導致天花板產生污漬及破損，影響美
觀及安全。

更換前，
天花板產
生污漬及
破損

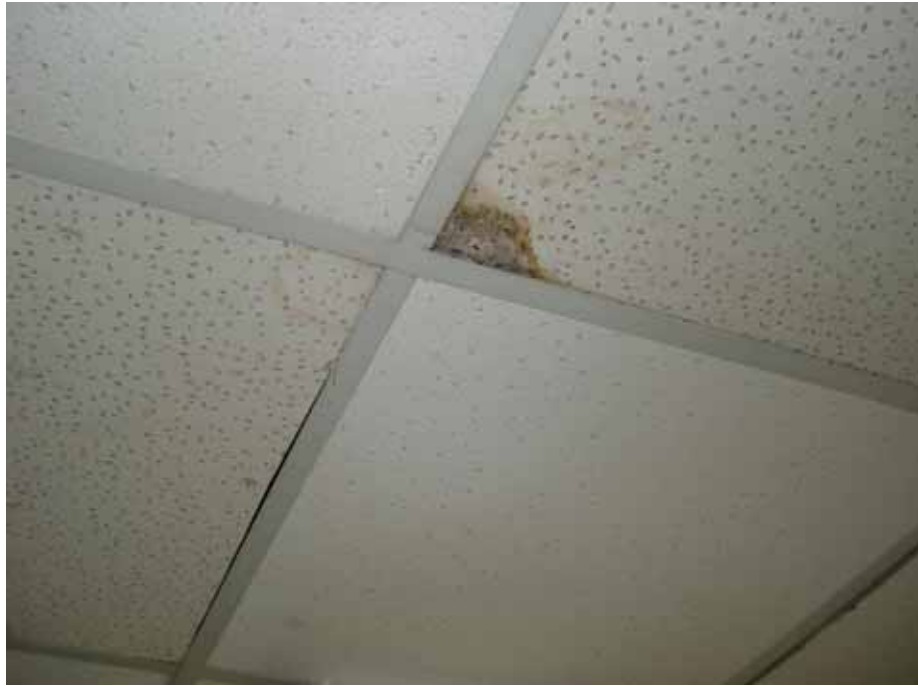
更換前，
天花板產
生污漬及
破損

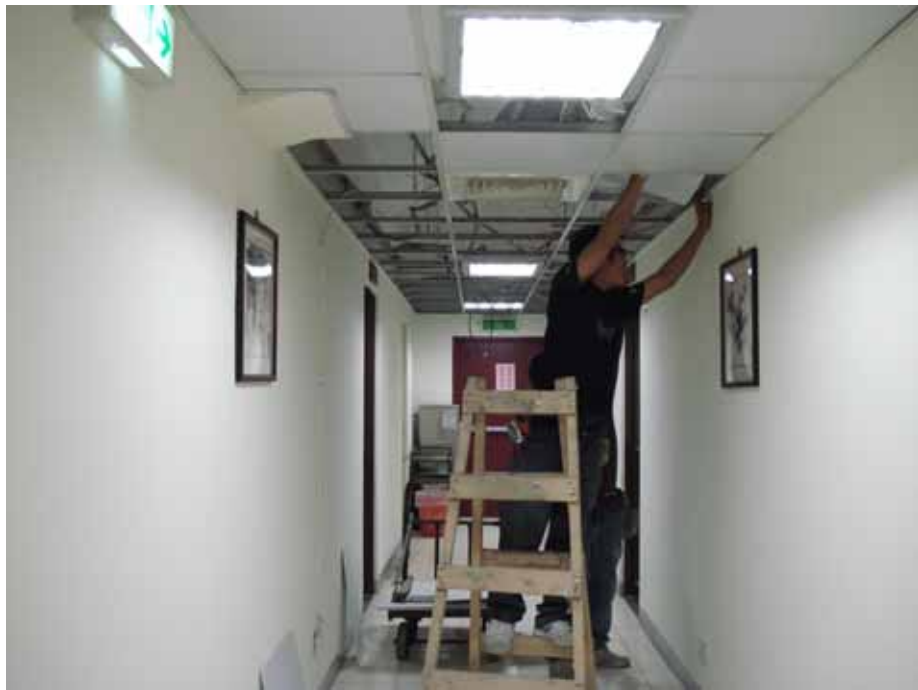
更換天花
板施工情
形

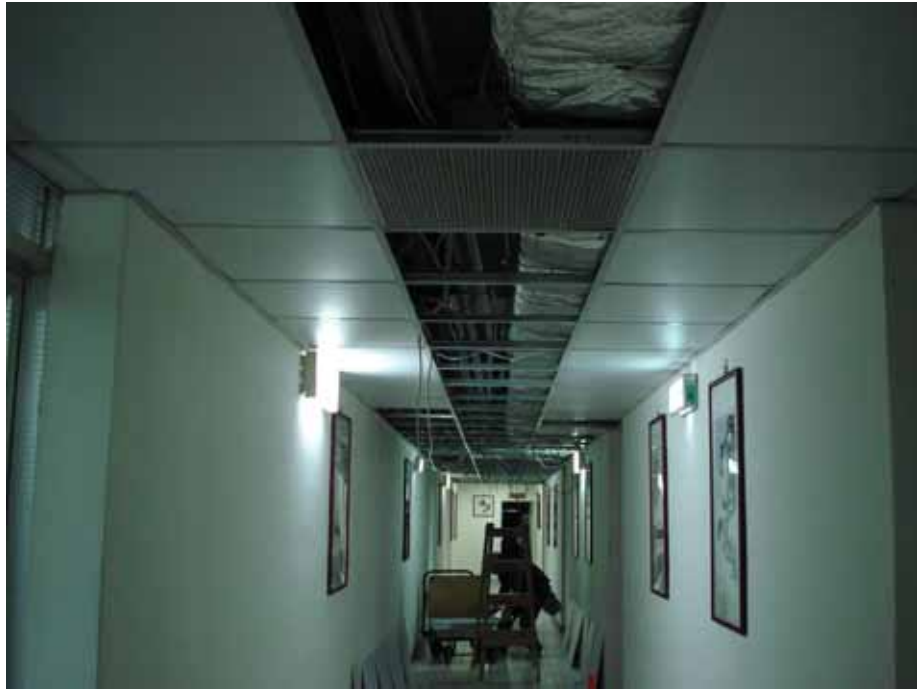
更換燈具
施工情形

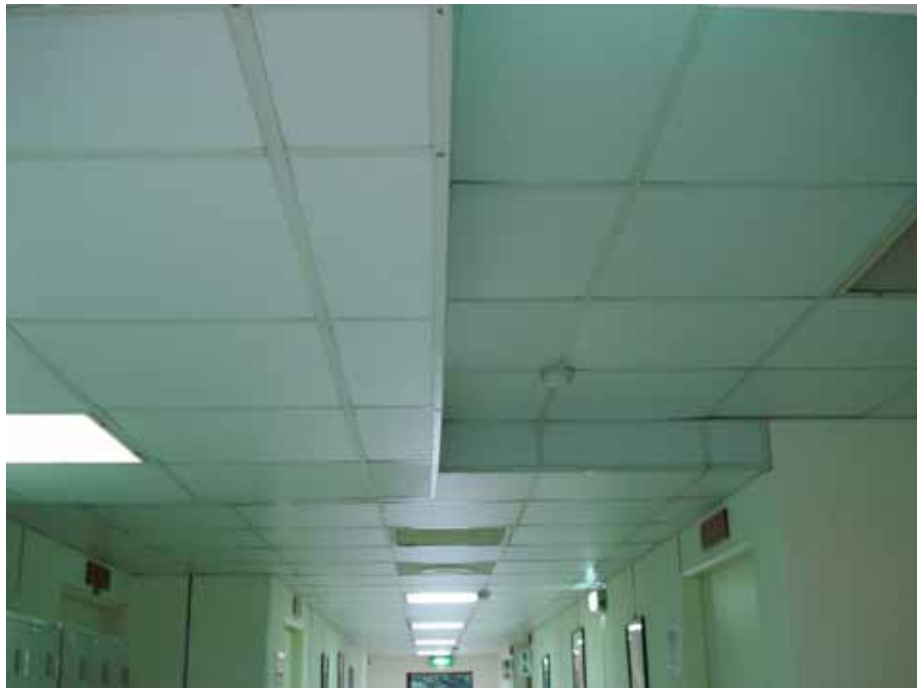
天花板更換後，整齊、光亮。乳白色系列，增加光線反射及漫射效果

顯示(如下表四)，天花板選用白色及牆壁選用乳白色反射率最高，本圈本次天花板更新即選用反射率最高之白色，牆壁重新粉刷亦選用反射率最高之乳白色，增加光線反射及漫射效果，有效達成整體節能之目標。

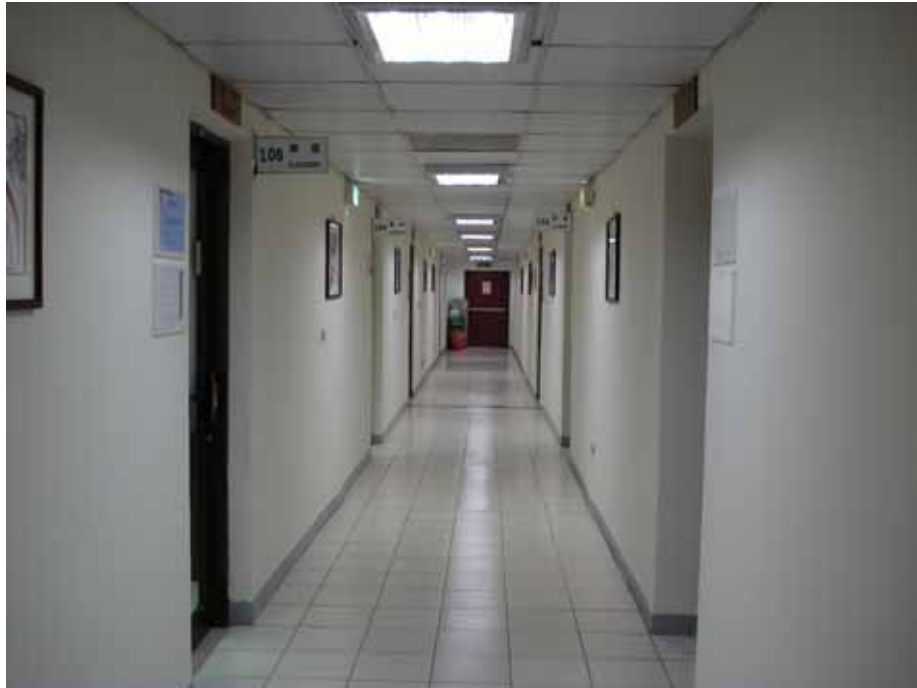
更換照明
燈具後，
增加照明
亮度

進行改善前，本所公共空間照明，所使用之燈具，每一燈管耗能為20W~40W，統計公共空間之燈具耗能共計4500W。進行改善後，採用高效率照明燈具，每一燈管耗能為14W~28W，相同公共空間燈具耗能共計3150W，有效減少30%之耗能，達成本圈原設定減少10%耗能之目標。

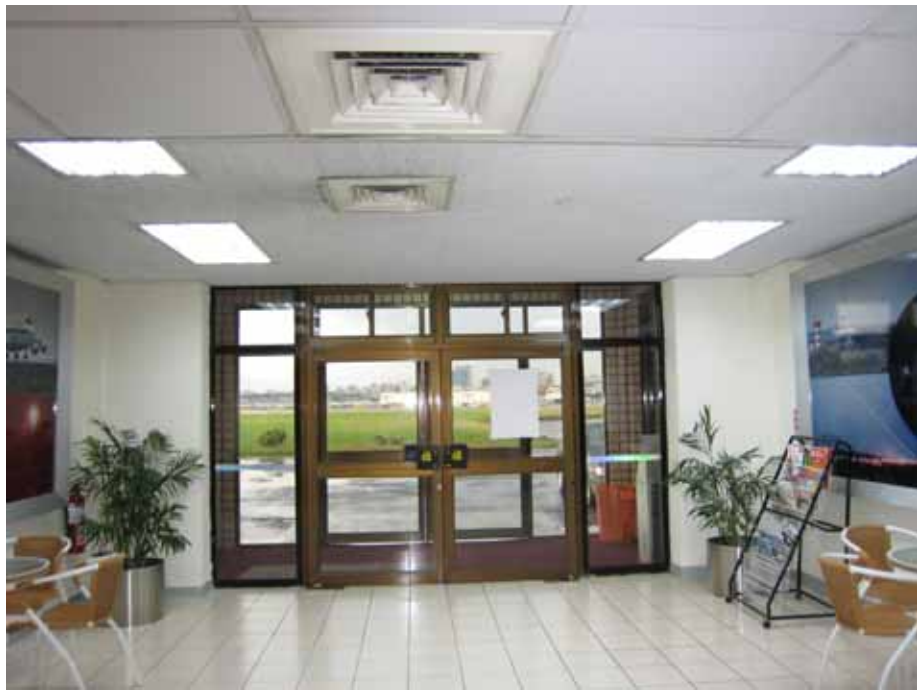
更換照明
燈具後，
增加照明
亮度，教
學環境顯
得更為明
亮
